# 江苏扬州市宋宝祐城西城门外挡水坝遗迹的发掘

中国社会科学院考古研究所

**关键词：**扬州 宝祐城 挡水坝 南宋

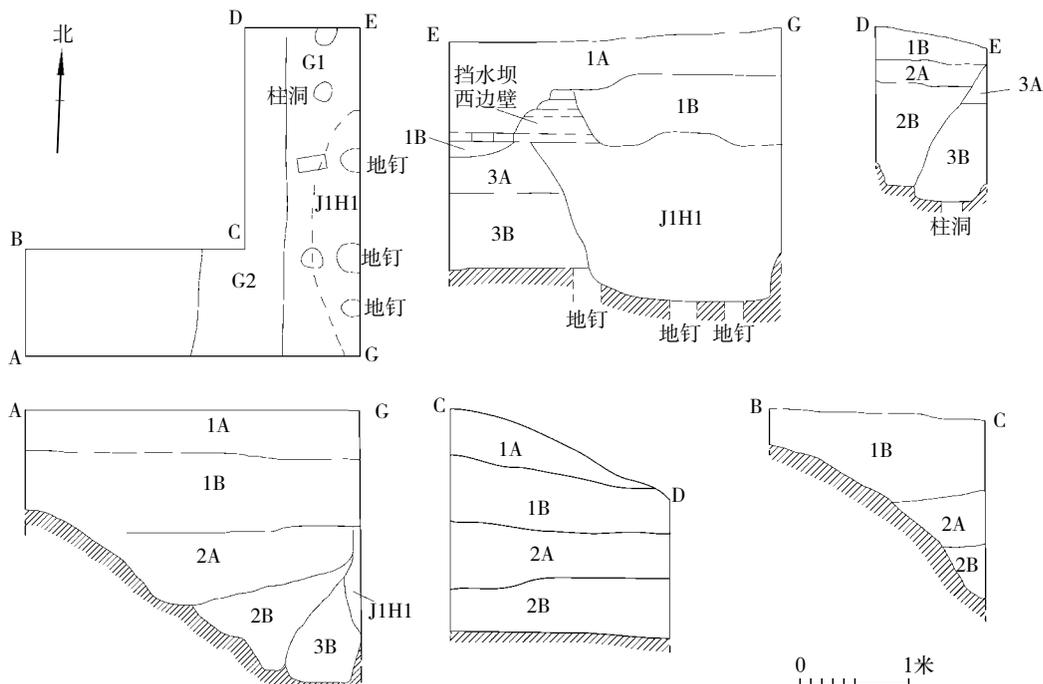
图二 YSTG1F东壁剖面图

1. 黄褐色土 2A. 青灰色土 2B. 黄褐色土 3A. 红褐色土 3B. 浅灰色土 3C. 青灰色土 4. 黑灰色土

西华门外（西）侧现代道路的南北两侧陡坡紧邻现代河塘，我们在道路北侧陡坡下清理出了挡水坝遗迹。挡水坝遗迹面以上的地层可分为四层，以YSTG1F东壁为例说明（图二）。

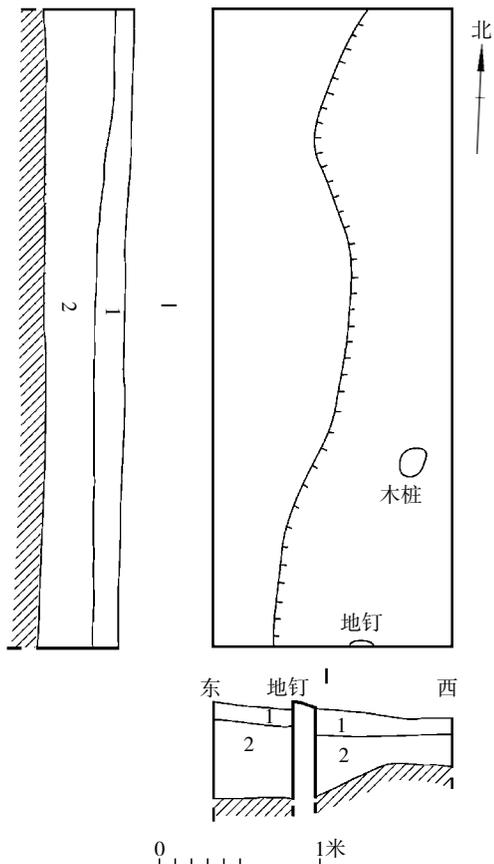
图三 YSTG1FJ1平、剖面图

1A. 红褐色土 1B. 黄灰色土 2A. 浅灰色土 2B. 黑灰色土 3A. 黄褐色土 3B. 黄灰色土

为了解挡水坝修建过程，探寻是否还有更早的遗存，我们在挡水坝西边壁西侧的堆积上布设解剖沟J1。J1开口于YSTG1F第3A层下，其地层可分为三层（图三）。

第1层：元代堆积，分为两层。

J1东壁底部有地钉3根，地钉以西有4个柱洞。柱洞在G1底部之下。J1内的地层不晚于元代，西边壁修缮部分西侧的地层中亦未出土晚于元代的遗物。
